調査名称：松岡 様邸 地盤調査

調査日：2023年06月02日

調査場所：大分県大分市大字駄原2181-1

調査方法：スクリーウエイト貫入試験

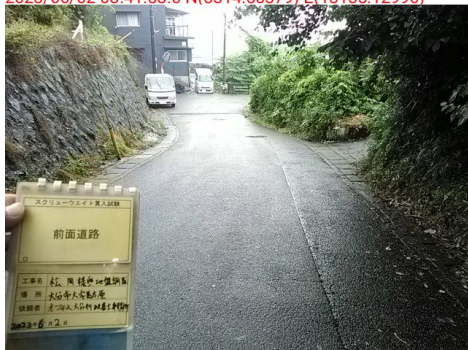
前面道路

| 道路変状 | <input type="radio"/> 無 <input checked="" type="radio"/> 有 | <input checked="" type="checkbox"/> 亀裂 <input type="checkbox"/> 傾斜 <input type="checkbox"/> 波打ち <input type="checkbox"/> 陥没 <input type="checkbox"/> その他（ ） | |

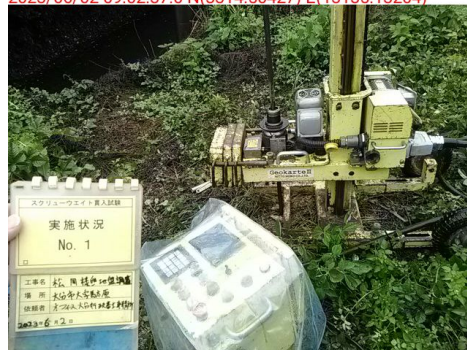
測点No.1

| 測点番号 | 調査 GL | 根入れ深さ<br>(m) | 基礎底深度<br>(調査 GL-m) | $\overline{Wsw}$<br>(kN) | $\overline{Nsw}$<br>(回) | $qa$<br>(kN/m <sup>2</sup> ) | 基礎底以深の自沈層 | |
|---|---|---|---|---|---|---|---|---|
| 1 | KBM ± 0.00m | 0.25 | 0.25 | 1 | 24 | 45.4 | 有 | 測定データ無 |

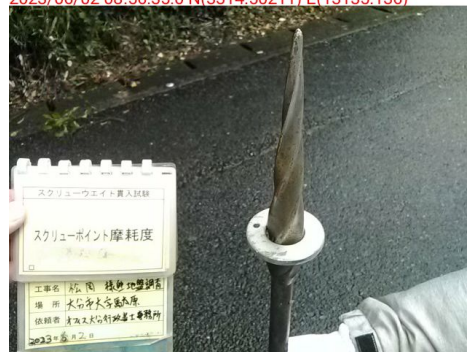
## スクリーポイント摩耗状況

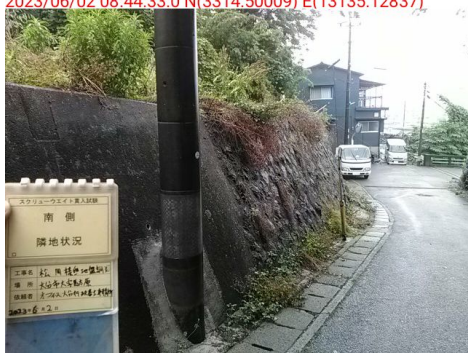
## 南側 隣地状況

| | 異常 | 隣接地高低差(-3.6) m<br><div style="display: flex;"> <div style="margin-right: 10px;"> <input type="radio"/>無 <input checked="" type="radio"/>有 </div> <div> 種別: <input type="checkbox"/>家屋(<input type="checkbox"/>基礎 <input type="checkbox"/>外壁 <input type="checkbox"/>建物全体) <input type="checkbox"/>擁壁 <input type="checkbox"/>法面 <input type="checkbox"/>土留<br/> <input checked="" type="checkbox"/>その他(路面) ( )<br/> 状況: <input type="checkbox"/>傾斜 <input checked="" type="checkbox"/>亀裂 <input type="checkbox"/>波打ち <input type="checkbox"/>陥没 <input type="checkbox"/>たわみ <input type="checkbox"/>はらみ<br/> <input type="checkbox"/>その他 ( ) </div> </div> | |

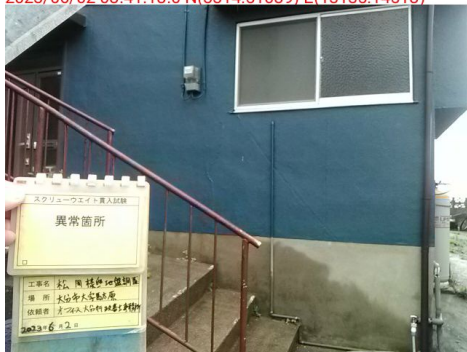
隣家壁面変状

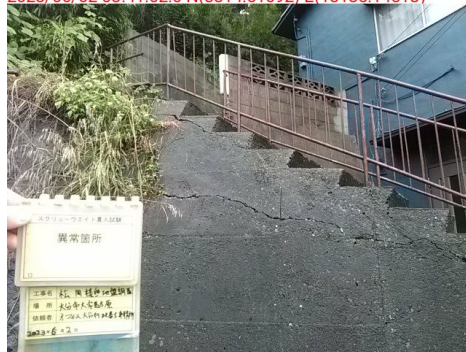
隣家階段部亀裂状況
